# 生产建设项目水土保持设施 验收鉴定书

项 目 名 称 东环路片区商业配套建筑及地下停车场项目

## 一、生产建设项目水土保持设施验收基本情况表

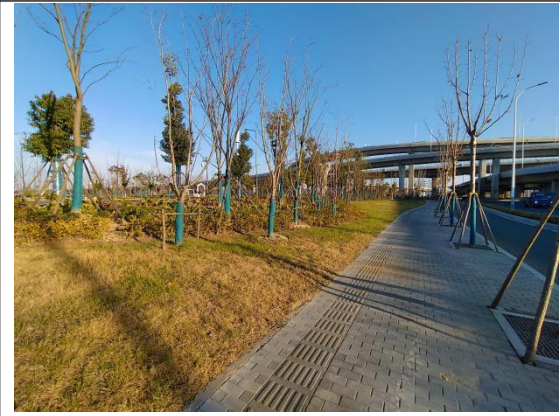
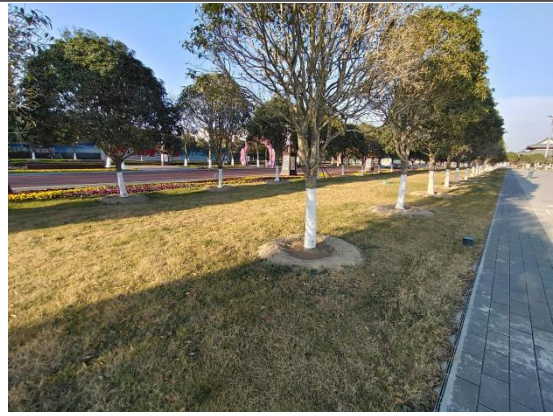
<p>拍摄时间：2021 年 12 月 措施名称：景观绿化 分 布：绿化区 运行情况：运行良好</p>	<p>拍摄时间：2021 年 12 月 措施名称：景观绿化 分 布：绿化区 运行情况：运行良好</p>

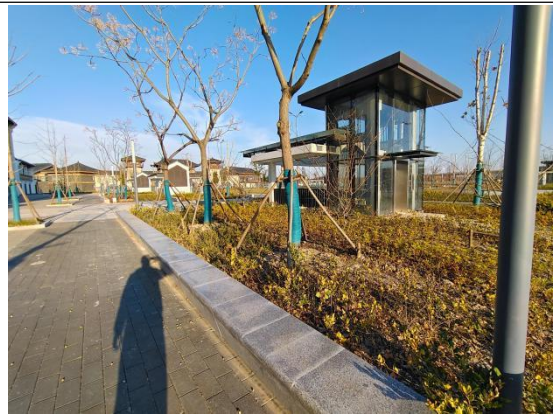
<p>拍摄时间：2021 年 12 月 措施名称：生态砖 分 布：道路广场区 运行情况：运行良好</p>	<p>拍摄时间：2021 年 12 月 措施名称：生态砖 分 布：道路广场区 运行情况：运行良好</p>
