NO.高淳2018G02、G03地块项目

水土保持设施验收报告

建设单位：南京溪茂置业有限公司

编制单位：南京万正工程咨询有限公司

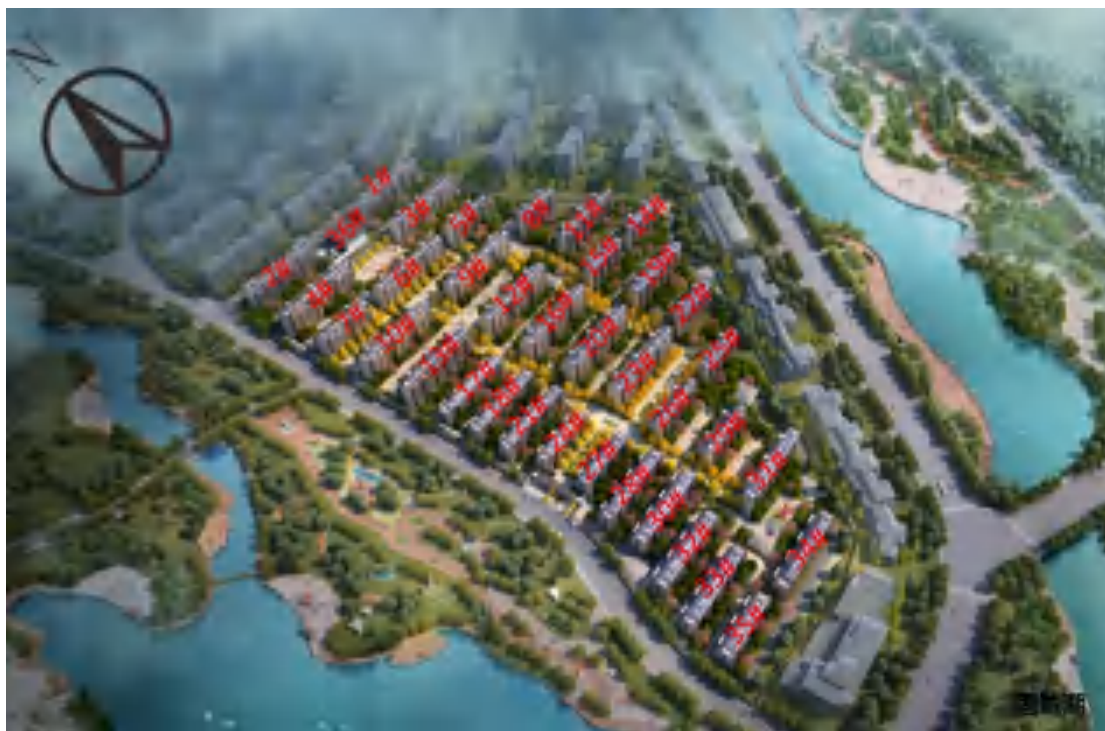
图 1-1 项目鸟瞰效果图

项目内部平面设计综合考虑空间特性、建筑体量、视觉效果及与周边地块的关系。项目区规划建设 11 栋 5 层住宅分别布设在地块西南部靠西一侧（17#、18#、21#、24#、27#、28#、30#、32#、33#）及最南部（34#、35#）；24 栋 8 层住宅分别在地块北部 2 列 2 排（1#-4#）、3 列 3 排（5#-13#）均匀布设、以及地块东南部错落布设（14#-16#、19#-20#、22#-23#、25#-26#、29#、31#）；4 栋 1 层变电站分别布设在建筑之间（36#、38#-40#）；2 栋 1 层开关站分别布设在 8#楼北侧（37#）及 25#楼南侧（39#）；1 栋 2 层物业用房位于地块最北部 1#楼及 2#楼之间。项目地下室位于地块建筑区、建筑区周边道路广场区和绿化区地下。项目区建筑及道路周边被绿地树荫包围。建成后小区主干道宽 6m，次干道宽 4m。项目容积率 2.00，建筑密度 18.53%，绿地率 30.01%。
