常州市高技能人才公共实训基地二期工程

水土保持设施验收报告

建设单位：江苏省常州技师学院

编制单位：南京万正工程咨询有限公司

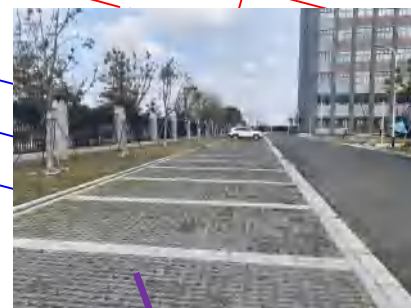
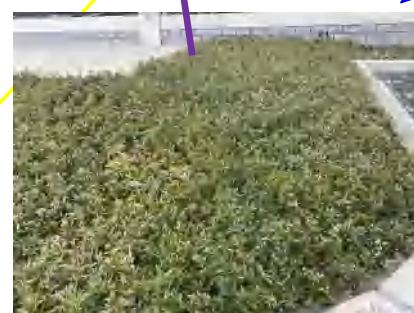
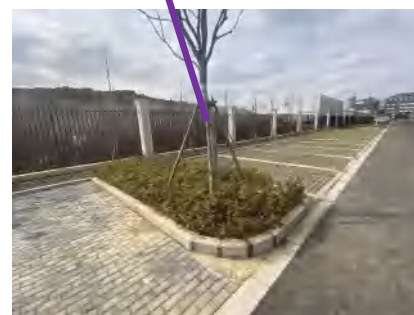
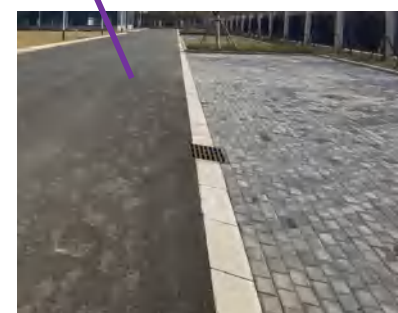
南京万正工程咨询有限公司			
核定		验收阶段	
审核		水土保持部分	
校核		常州市高技能人才公共实训基地二期工程	
设计		水土保持措施	
制图		竣工验收图	
比例	1:1000		
设计证号	/	日期	2022年2月
资质证号	/	图号	附图3

临时排水沟		透水植草砖
	雨水收集池		临时苫盖
	土地整治		洗车平台
	临时沉沙池		监测点位

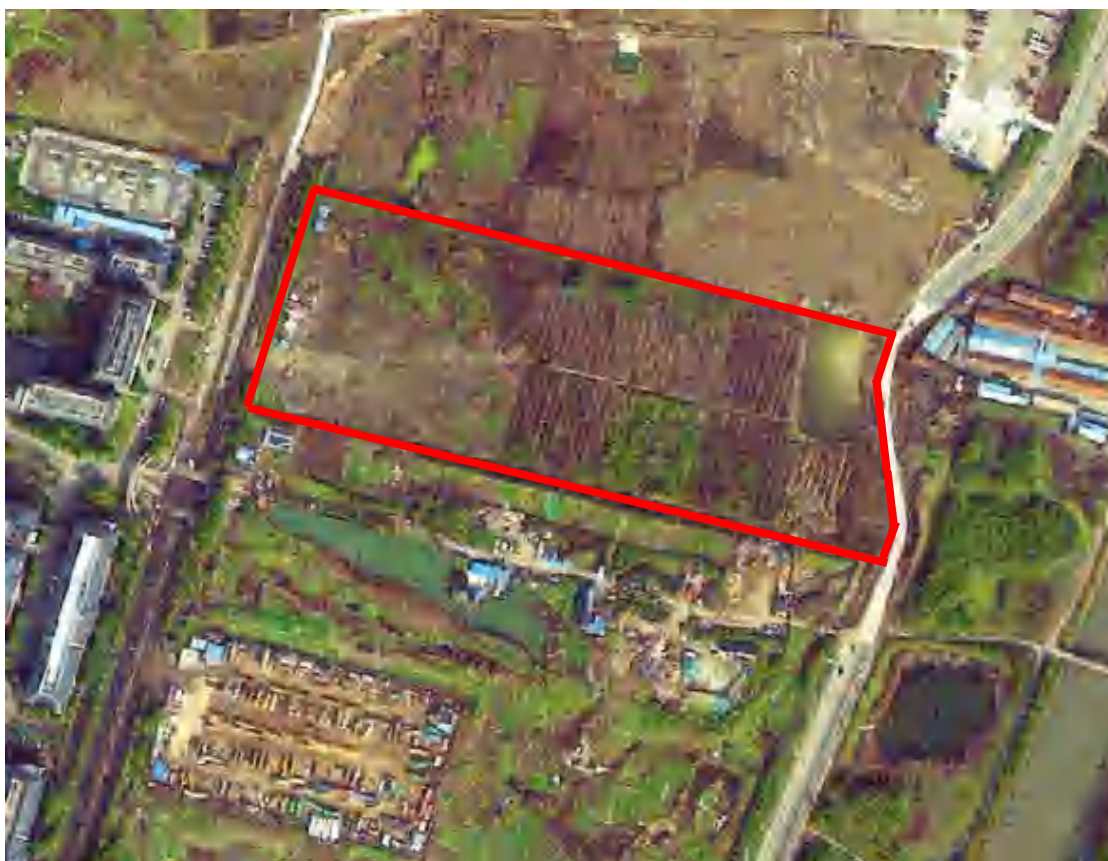
根据历史遥感影像，本项目占地红线范围内已经过场地平整，项目区内可见的植被主要为次生杂草，林草植被覆盖率为 5%。

开工前历史影像图（2019 年 3 月）

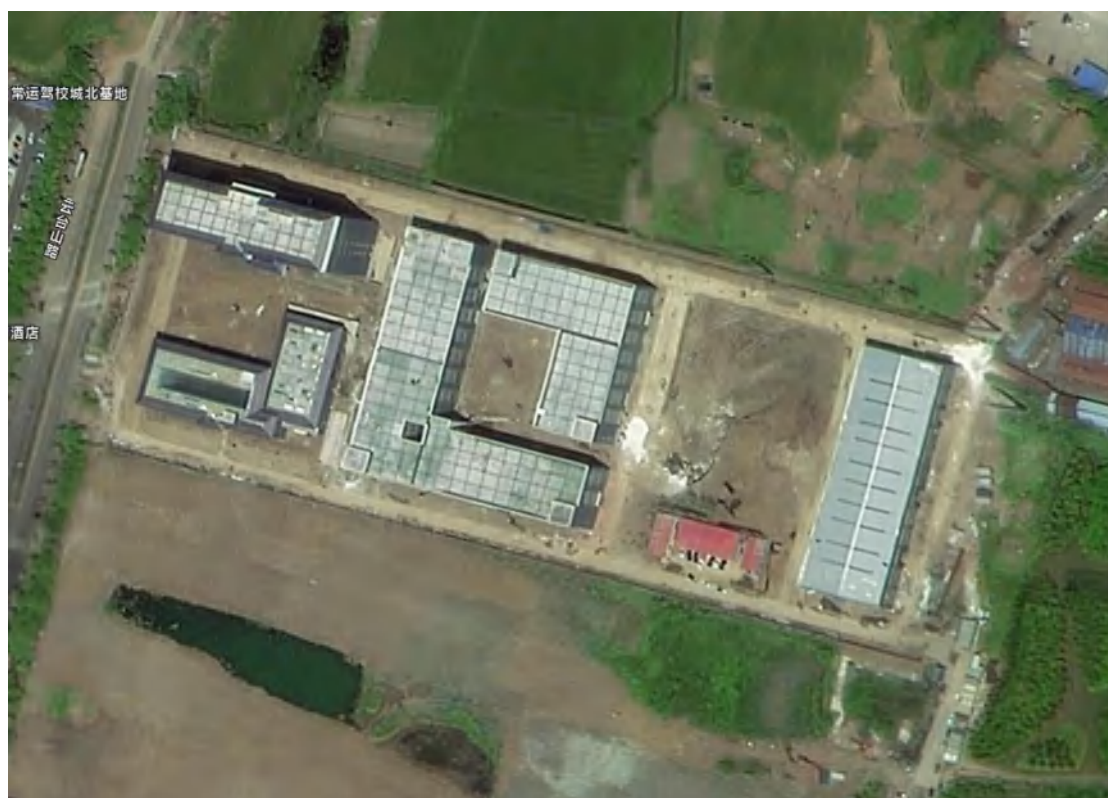
施工期历史影像图（2020 年 12 月）

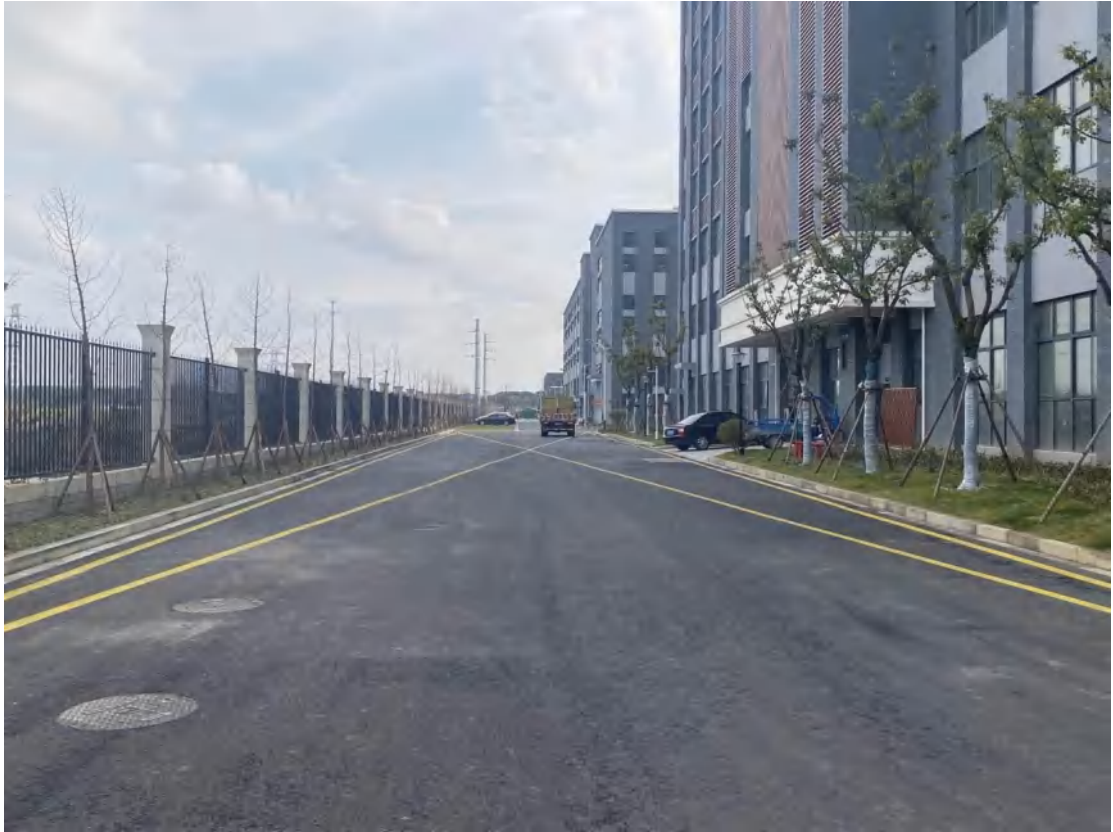
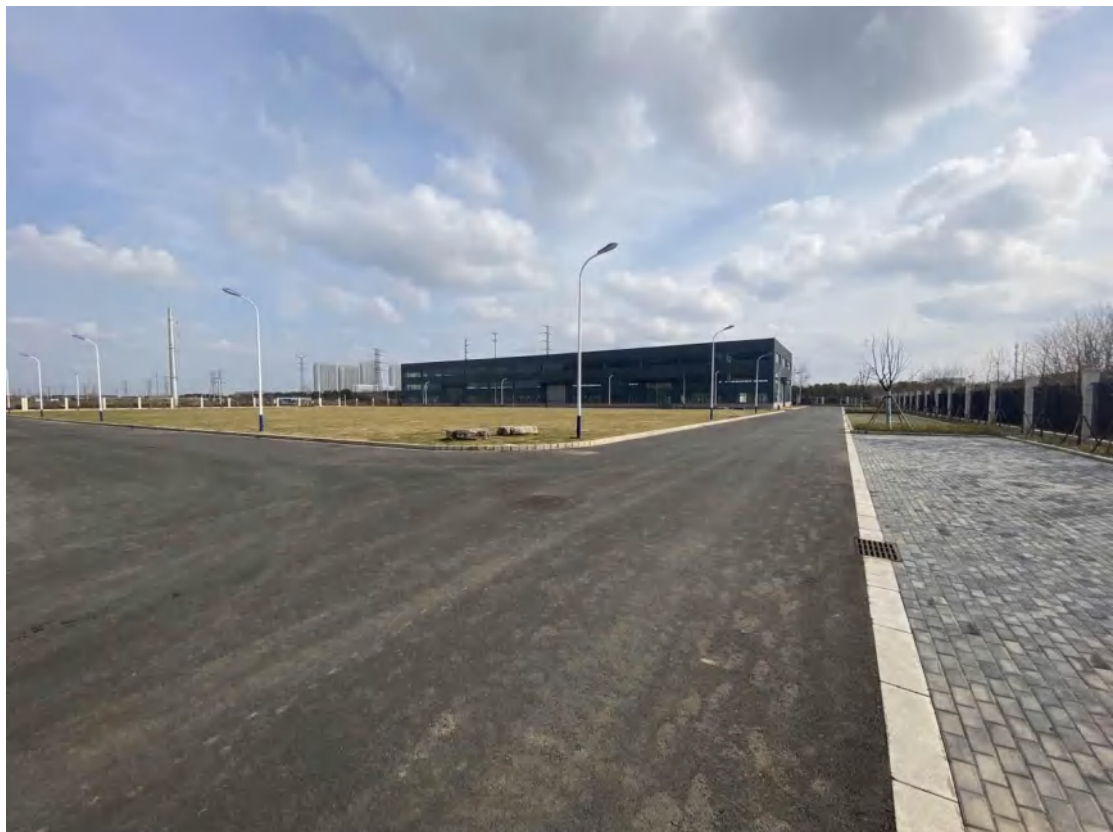
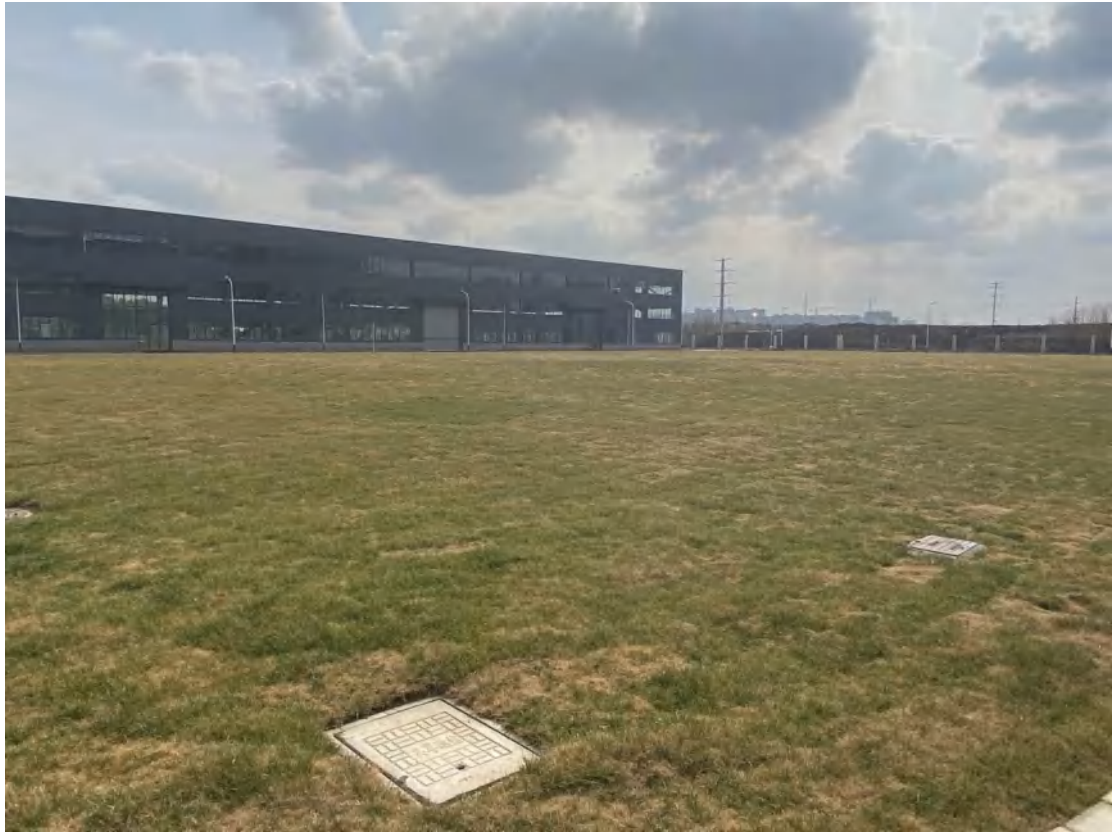
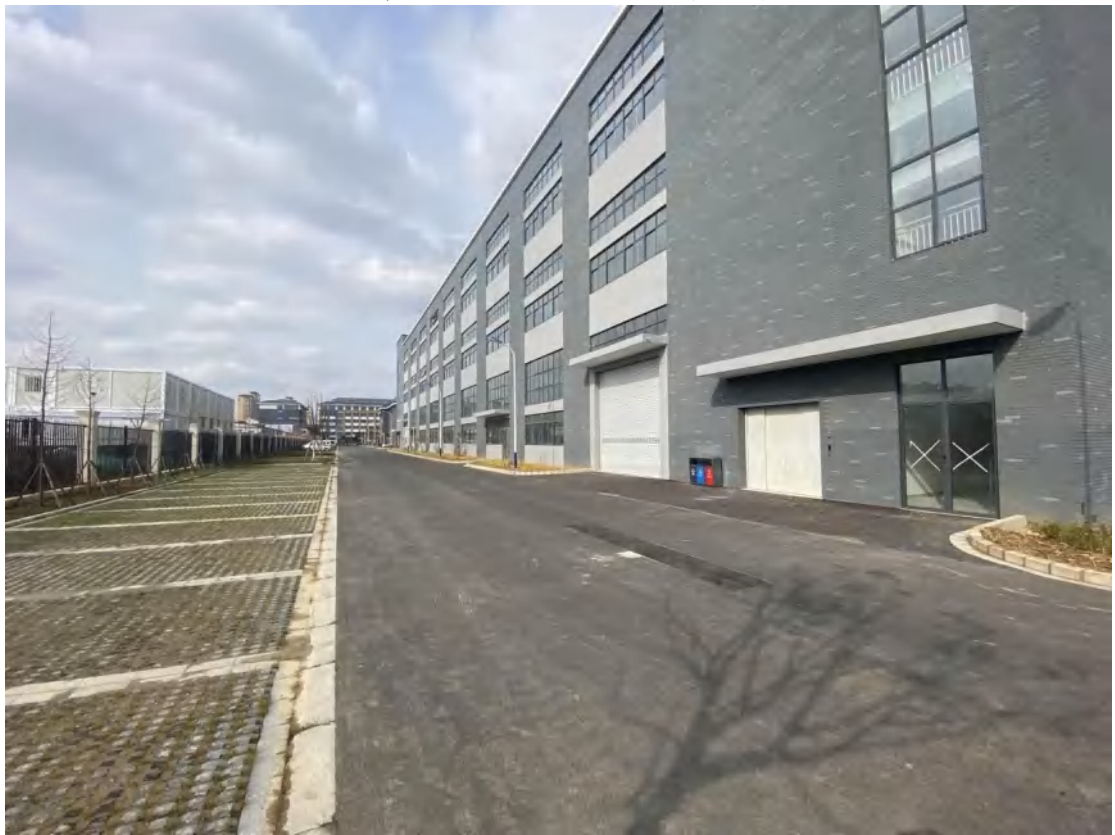
项目区分区合理有序，施工过程中的施工组织科学合理，能够保证资源的投入和优化，工程施工进度和施工时序合理可行，能一定程度上预防水土流失。主体工程已设了部分水保措施，项目区目前已经全部建设完成，根据现场查看，主体工程布置的排水、绿化等措施效果良好，防治责任范围内基本无裸土。景观绿化效果较好，植被成活率达标。

工程水土流失防治责任范围内，可恢复林草植被面积为 2.32hm²。经现场调查，个别地方草籽长势欠佳，其余植物生长良好。林草类植被面积约为 2.32hm²。林草植被恢复率为 100%，达到了方案防治目标 98%，详见表 5-2。

项目竣工后局部图（2022 年 1 月）
