# 大洋湾盐渎古镇项目

## 水土保持监测总结报告

建设单位：盐城大洋湾组团开发有限公司

监测单位：江苏德宁建设工程咨询有限公司

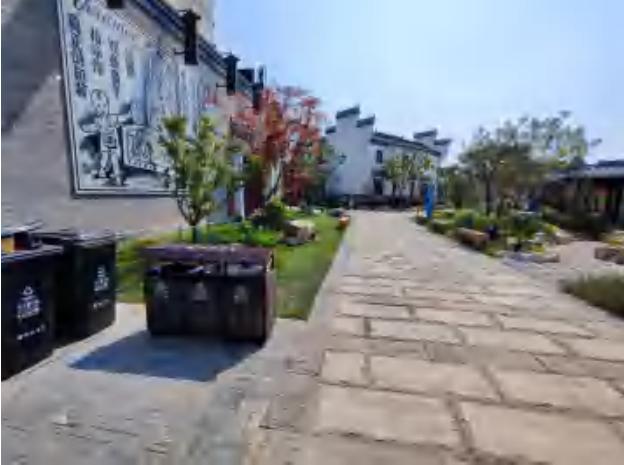
照片 1: 道路广场 (2022.07)	照片 2: 道路广场 (2021.09)

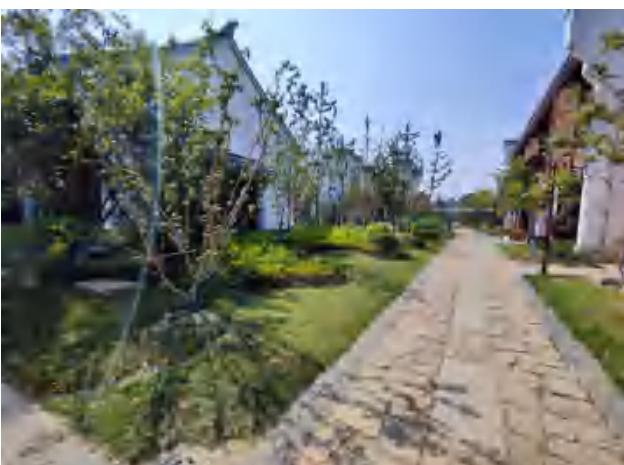
照片 5: 景观绿化 (2022.07)	照片 6: 景观绿化 (2022.07)

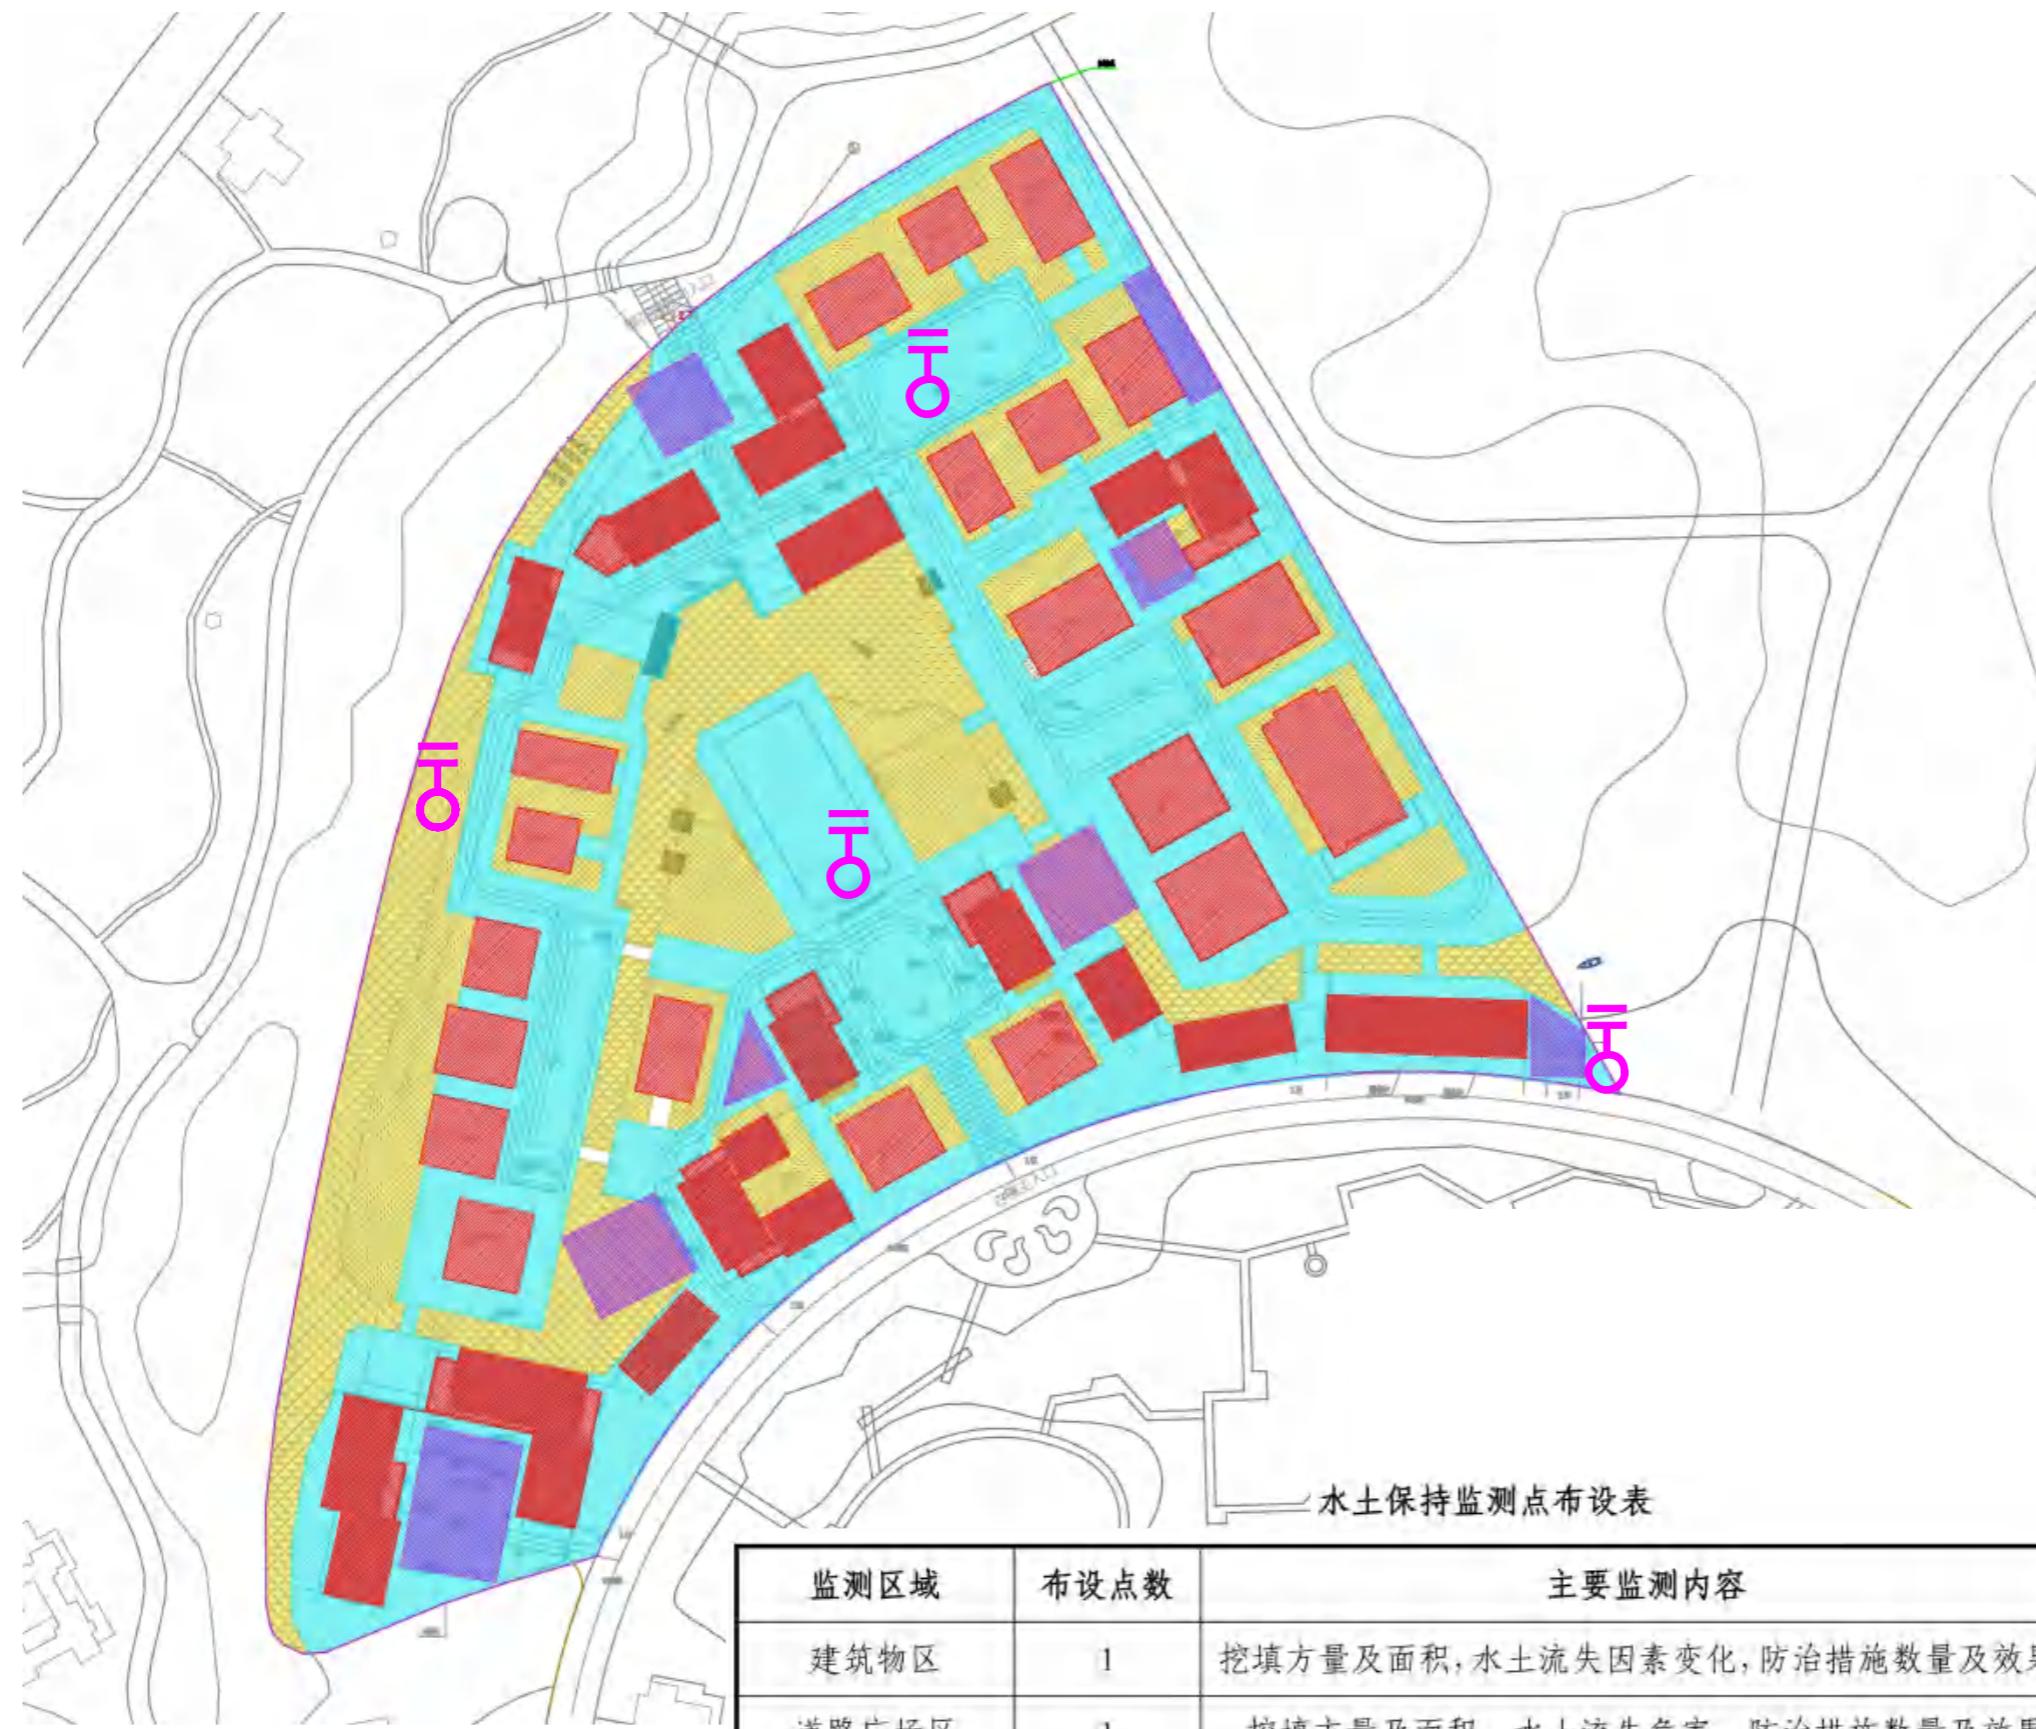
监测区域	布设点数	主要监测内容
建筑物区	1	挖填方量及面积, 水土流失因素变化, 防治措施数量及效果,
道路广场区	1	挖填方量及面积, 水土流失危害、防治措施数量及效果
绿化区	1	临时建筑搭设, 防治措施数量及效果
施工生产生活区	1	堆方量及面积, 土壤流失量, 植物措施数量及效果
